# Teknisk information

Date: 15.11.2012 Version: TIN\_2012\_20

## Reparations vejledning

Når modellen D01 (Trigger) bruger for meget 2-takts olie, skal du følge denne vejledning.

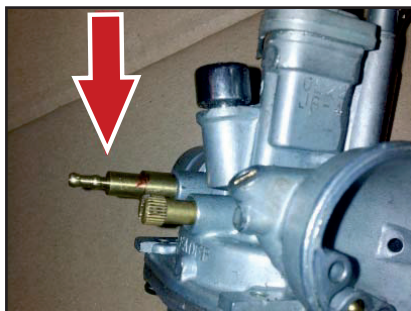
Pic. 1

2. Normalt er olieventilen monteret på karburatoren. (Se Pic.1) som er indbygget i olieslangens tilslutning. I nogle tilfælde kan slangen være tilsluttet i oliepumpen (Pic.2) og olieslangeforbindelsen på karburatoren indeholder ikke en ventil. I dette tilfælde anbefales det at montere en ny olieventil (varenr. 3315102E0010), hvis olieforbruget er unormalt.

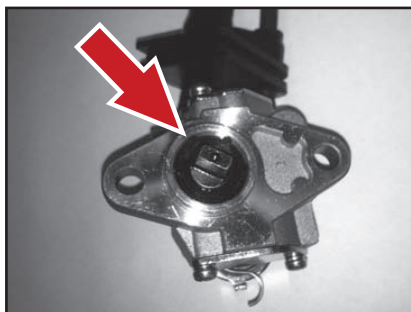
Pic. 1

4. Når pakdåsen er utæt, flyder 2-taktsolien ind i transmissionshuset. Når den højre krumtapshuspakning er defekt, løber olieblandingen ind i krumtaphuset. På baggrund af 2-taktsprincippet, vil olien derfor komme i forbrændingskammeret.

5. Når dette sker, er det nødvendigt at skifte oliepumpen (varenr. 269001170000) og pakdåsen i højre side af krumtaphuset skal kontrolleres.
