Service information

Generic	Trigger 50cc	Olieslange	ID: 2013-01G
---------	--------------	-------------------	--------------

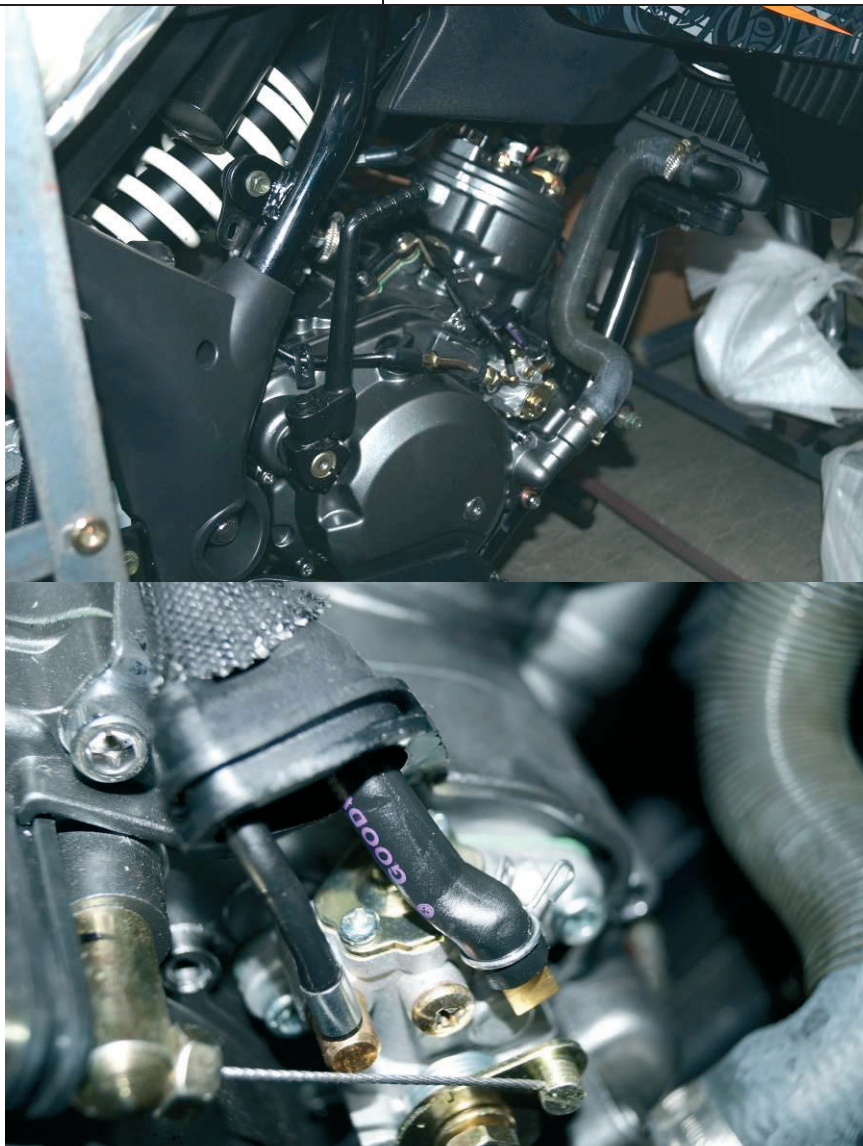
Der er fundet en del Generic 50ccm Trigger modeller, hvor olieslangen fra oliepumpen til olietanken er klempt af motordækslet over oliepumpen.

Motordækslet afmonteres og olieslangen flyttes til venstre, således dækslet ikke klemmer slangen igen. Slangen afkortes evt ca 1 cm som har været i klemme.

**SMØRESYSTEMET SKAL UDLUFTES FØR MOTOREN STARTES.
HVIS SMØRESYSTEMET IKKE UDLUFTES, VIL MOTOREN TAGE SKADE.**
